**CONTRATO DE OBRA N° 049 DE 2021: “REHABILITACIÓN
ECOLÓGICA PARTICIPATIVA EN DISTRITO DE CONSERVACIÓN
DE SUELOS DE LA CIÉNAGA CORRALITO EN EL
DEPARTAMENTO DE CÓRDOBA”**

ACTUALIZACIÓN DEL PLAN DE MANEJO DEL DISTRITO DE CONSERVACIÓN DE SUELOS CIÉNAGA CORRALITO

Resumen Ejecutivo

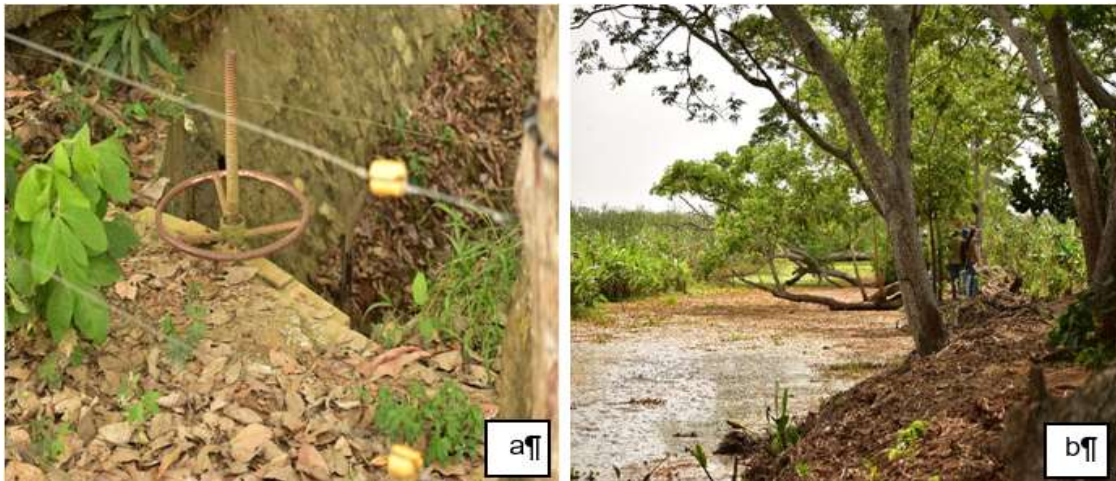
Imagen 1. a. Control del ingreso de agua del río Sinú, **b.** Dique construido y paralelamente caño de drenaje.

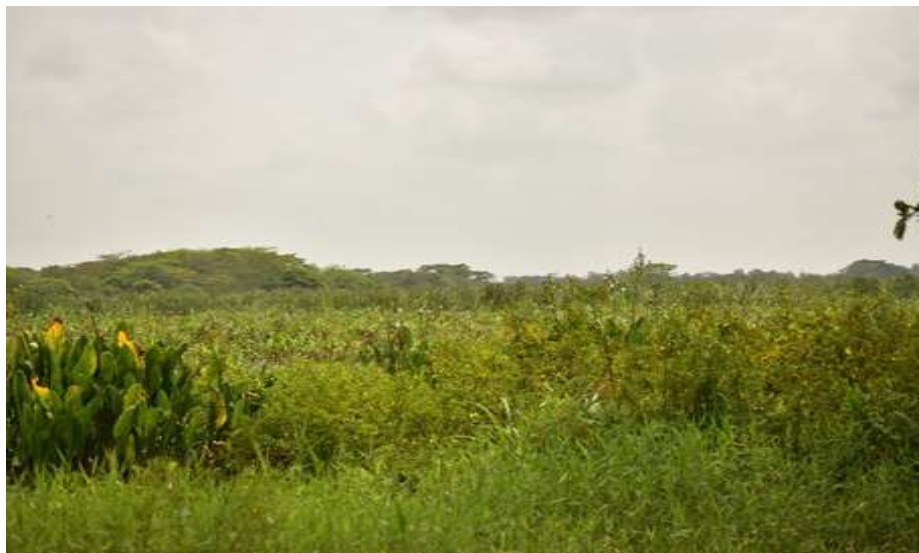
Imagen 2. *Basin bajo de la Ciénaga Corralito (2022), se encuentra cubierto de macrófitos*

Dada su condición de humedal, este alberga un cuerpo de agua que se eleva en algunas temporadas, por ello se le considera un humedal palustre. La influencia hídrica principal proviene del río Sinú y del caño la Caimanera, no obstante, también de las aguas provenientes de lluvias y escorrentías. Por otra parte, se hace necesario reconocer la importancia de este ecosistema como albergue de muchas especies de fauna y flora, muchas de ellas locales y otras migratorias. Algunas de estas especies se encuentran bajo alguna categoría de amenaza según lo reportado para la cuenca del río Sinú. (Plan de Manejo Ambiental Ciénaga Corralito, 2015) y vegetación terrestre, dada la ausencia de conectividad hídrica, genera un proceso de cambio en el ecosistema (Imagen 2).

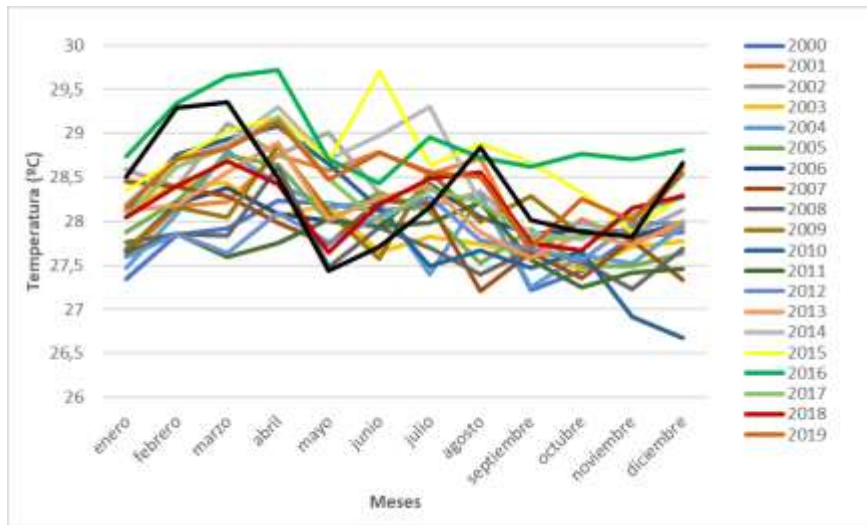
Figura 7. Variación mensual de la temperatura promedio periodo 2000 - 2020.

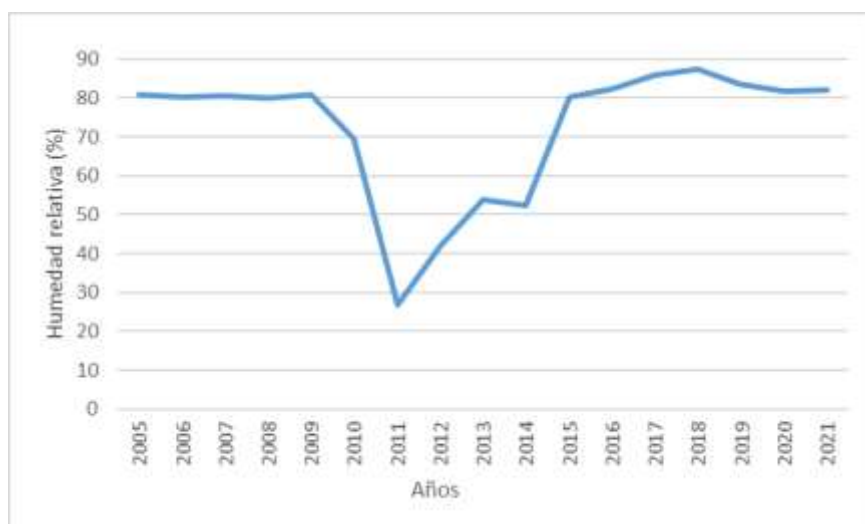
Figura 9. Variación de la humedad relativa promedio anual periodo 2000 - 2021.

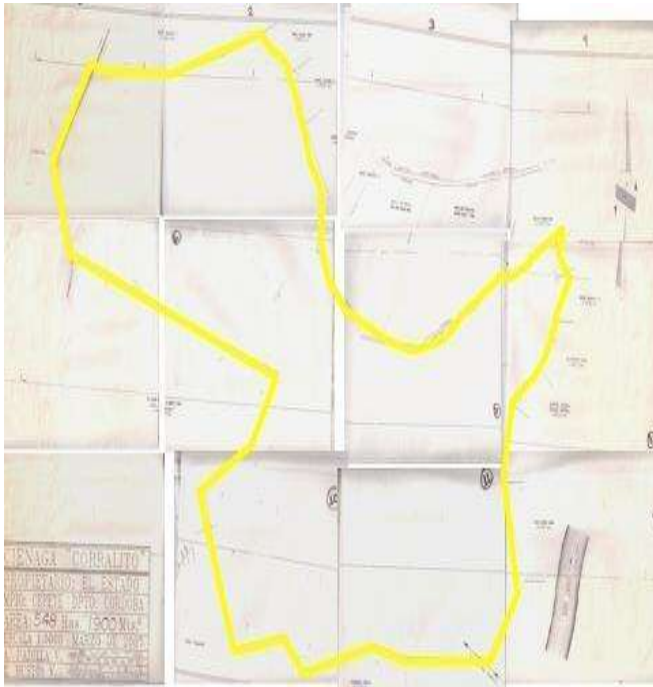
Figura 25. Mapa original de deslinde el Incora/Incoder del 2007.

Mapa original de deslinde el Incora/Incoder del 2007, que está en firme desde el 2011, una vez la Corte notificó que el acto está en firme y que ahora procede la restitución por parte del INCODER. Fuente INCODER, 2011.

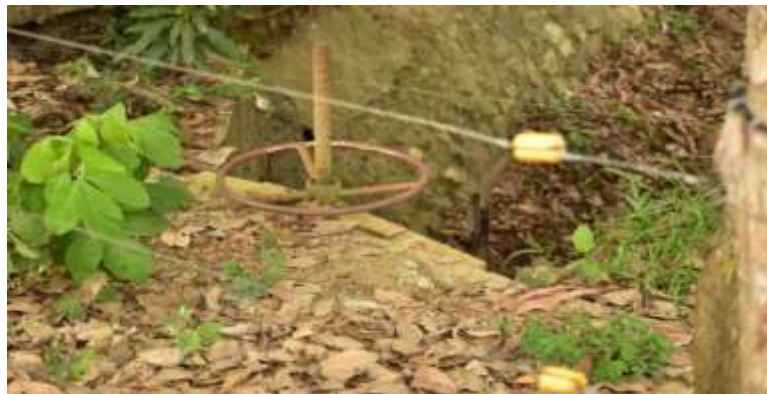
Imagen 8. Control de ingreso de agua desde el río Sinú a la Ciénaga

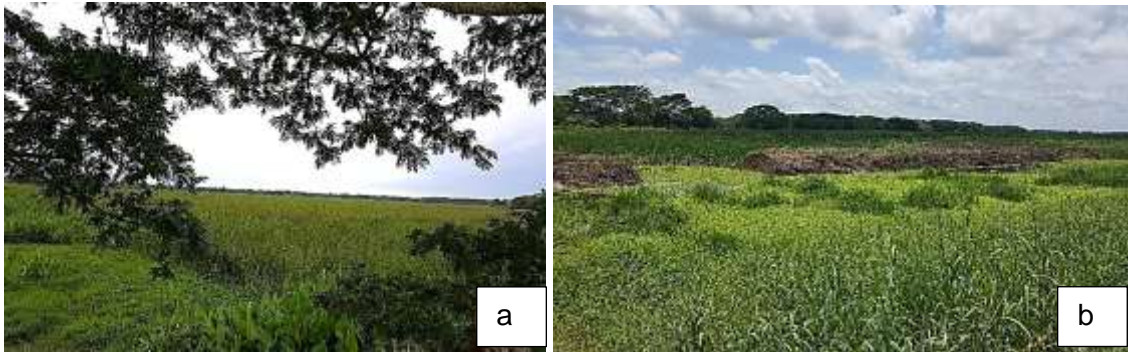
Por otra parte, la zona de recuperación de salida La Tapa ubicada al norte del área protegida cuenta con una extensión de 60 ha equivalentes al 4,8% del AP, se caracteriza por tener un sistema de canales interconectados que fueron profundizados y funcionaban como sistema de drenaje de la ciénaga, actualmente la conexión entre el basin bajo y esta zona esta interrumpida por los sistemas de diques perimetrales que bordean todo el basin bajo (Imagen 9).

Imagen 9. a; Zona de recuperación ronda y cobertura, b; Diques al interior del basin bajo.
